建物巡回報告書

巡回実施日 2023-03-03

物件名 パパネッツハイツ

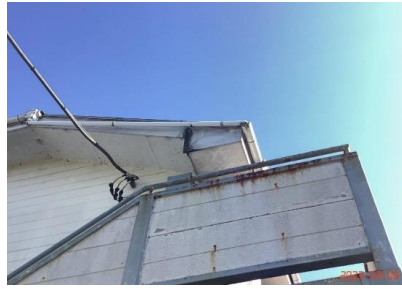
点検項目	点検方法	点検箇所	該当無	問題なし	確認不可	問題あり	程度※1	不具合有・内容報告事項
建物本体								
基礎・土間	目視・指触	破損・汚損・隙間・ヒビ				○	2	入口土間にヒビ割れがあります。
外壁	目視・指触	浮き・亀裂・破損・汚損・目地亀裂・ヒビ				○	2	サビ、塗装剥がれがあります。ヒビ割れ、コーキング劣化があります。
軒天	目視	浮き・垂下り・破損・剥がれ・ヒビ		○				
破風	目視	浮き・垂下り・破損・剥がれ・ヒビ				○	2	破風板に塗装剥がれがあります。
雨樋	目視・指触	雨漏り・亀裂・破損・外れ				○	2	103前雨樋が外れています。
コーキング	目視・指触	サツン廻り・取合・ヒビ・亀裂・縮み		○				
階段	目視・指触	破損・汚損・コケ・サビ		○				
廊下	目視・指触	破損・汚損・コケ・サビ				○	2	1F天井にサビがあります。換気口付近に汚れがあります。床面にヒビ割れ、苔汚れがあります。
ベランダ	目視	取付状態・破損・汚損・サビ		○				
その他	目視					○	2	支柱にサビが多数あります。
建物付帯設備								
受水槽設備	目視	破損・汚損・サビ・漏水		○				
浄化槽・フロア	目視	ニオイ・異音・作動状態・蓋割れ			○			
消火器	目視	期限切れ・盗難・破損				○	4	1994年製2本あります。101横、203横消火器がありません。
消火器収納箱	目視	収納箱の有無・収納箱の破損				○	2	消化器BOXにサビがあります。
共用灯	目視	蛍光灯切れ				○	2	103横、202横ネジが紛失しています。
共用灯器具	目視	破損・故障・サビ		○				
エレベータ内	目視	破損・汚損・ゴミ等散乱・落書き	○					
パイプシャフト・給湯用扉	目視・指触	開閉状態・破損・汚損・サビ		○				
エントランスドア	目視・指触	開閉状態・センサー反応・破損・汚損	○					
外溝・フェンス・門扉	目視・指触	破損・汚損・サビ		○				
駐輪場	目視	破損・汚損・サビ		○				
駐車場	目視	平面・立体・白線・車止め・陥没				○	2	駐輪場前の車止めが外れています。

建物本体・廊下・(4)天井1F	建物本体・破風・(5)	建物本体・外壁・(6)ヒビ割れコーキング劣化

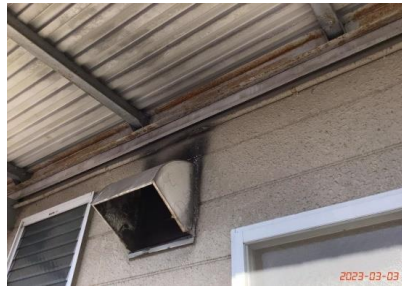
建物本体・廊下・(7)	建物本体・廊下・(8)天井	建物本体・廊下・(9)換気口付近汚れ

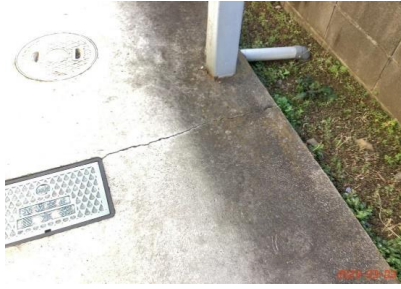
建物本体・廊下・(10)床面ヒビ割れ	建物本体・廊下・(11)苔汚れ	建物付帯設備・共用灯・(12)カバーネジ紛失103横

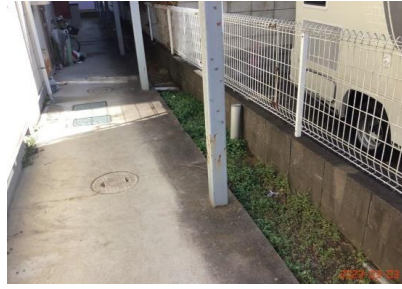
その他	目視			○				
共用部状況								
放置自転車	目視・作業	整理状態				○	2	低利用自転車6台あります。整理させて頂きました。
エントランス	目視・作業	ゴミ等散乱・汚損・異音	○					
集合ポスト	目視・作業	ゴミ等散乱・破損・汚損・サビ	○					
敷地内	目視・作業	粗大ゴミ・私物・陥没・汚損		○				
階段	目視・作業	ゴミ等散乱・私物・汚損				○	2	階段の鉄部サビが多数あります。
廊下	目視・作業	ゴミ等散乱・私物・汚損				○	3	階段踏板、1F廊下に苔汚れあります。高圧洗浄をお勧めいたします。
植栽	目視・作業	刈込状態・害虫・枯れ・ゴミ等散乱		○				
庭(除草含む)	目視・作業	雑草の状態・手入れ状態				○	3	敷地内雑草が生えています。スポット除草作業をお勧めいたします。
清掃状況	目視・作業	定期清掃状態		○				
清掃実施	目視・作業			○				
ゴミ置場(粗大ゴミ)	目視・作業			○				
ゴミ置場	目視・作業	ラックの設置有・ネットの設置有		○				
その他	目視			○				
御提案・御報告・連絡事項 (現地でのお客様・近隣住民との会話の内容なども報告してください。)
