建物設備等定期点検報告書

物件名: パパネッツハイツ

点検日: 2023年3月3日

株式会社 パパネッツ

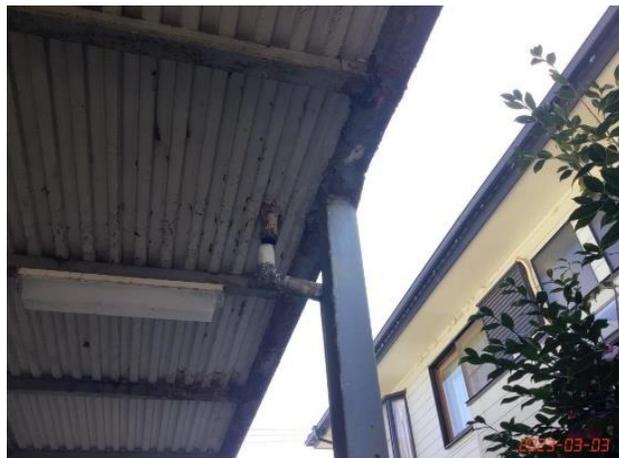
建物本体・廊下・(2)1F

| No. | 点検箇所 | 点検方法 | 点検内容 | 該 当 無 | 問 題 な し | 確 認 不 可 | 問 題 あ り | 程 度 ※ 1 | 報告事項 |
|---|---|---|---|---|---|---|---|---|--|
| ⑧ | 廊下 | 目視・指触 | 破損・汚損・ヒビ・サビ・塗膜劣化 | | | | ○ | 2 | 1F天井にサビがあります。換気口付近に汚れがあります。床面にヒビ割れ、苔汚れがあります。 |

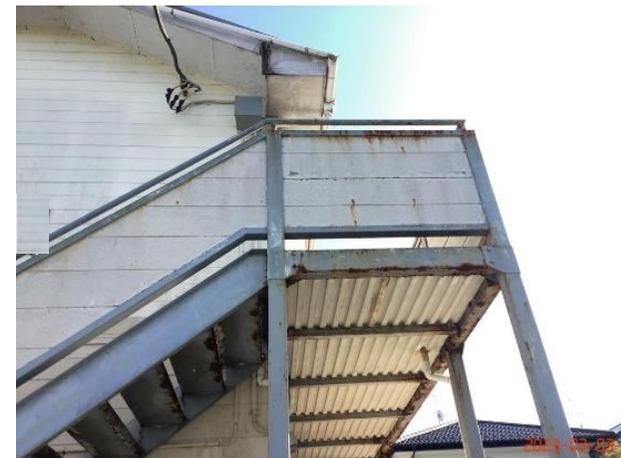
建物本体・廊下・(3)天井1F

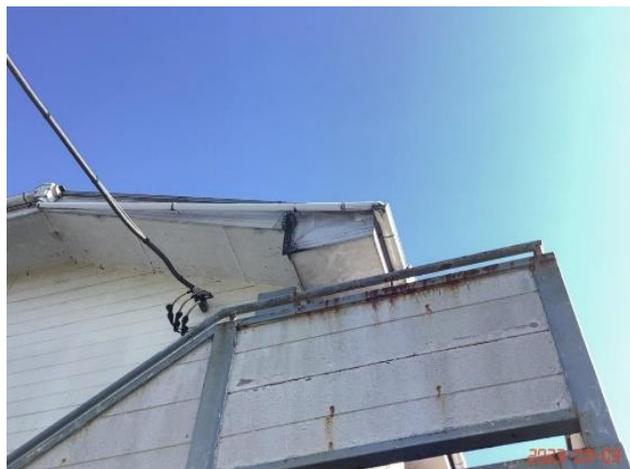
建物本体・破風・(4)

| No. | 点検箇所 | 点検方法 | 点検内容 | 該 当 無 | 問 題 な し | 確 認 不 可 | 問 題 あ り | 程 度 ※ 1 | 報告事項 |
|---|---|---|---|---|---|---|---|---|--|
| ④ | 破風 | 目視 | 浮き・垂下り・剥がれ・破損・ヒビ | | | | ○ | 2 | 破風板に塗装剥がれがあります。 |

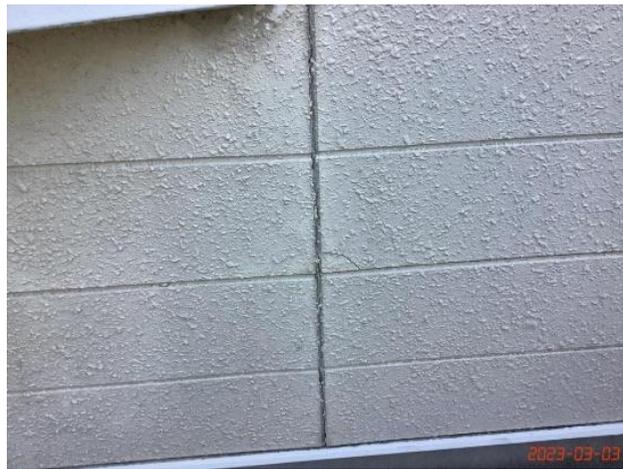
| No. | 点検箇所 | 点検方法 | 点検内容 | 該 当 無 | 問 題 な し | 確 認 不 可 | 問 題 あ り | 程 度 ※ 1 | 報告事項 |
|---|---|---|---|---|---|---|---|---|--|
| ② | 外壁 | 目視・指触 | 破損・浮き・ヒビ・塗膜劣化・爆裂 | | | | ○ | 2 | サビ、塗装剥がれがあります。ヒビ割れ、コーキング劣化があります。 |

建物本体・外壁・(5)ヒビ割れコーキング劣化

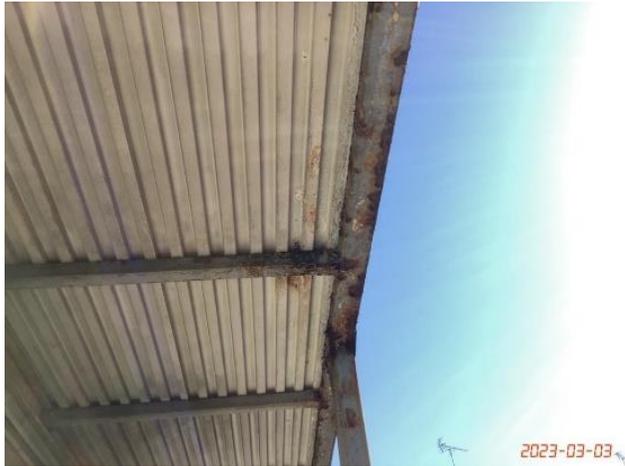
建物本体・廊下・(7)天井

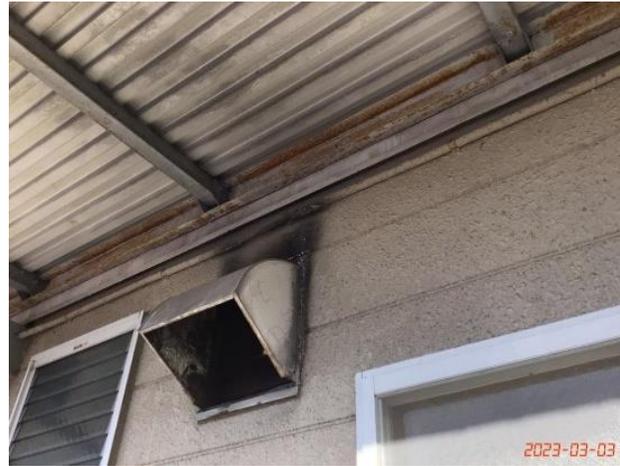
建物本体・廊下・(8)換気口付近汚れ

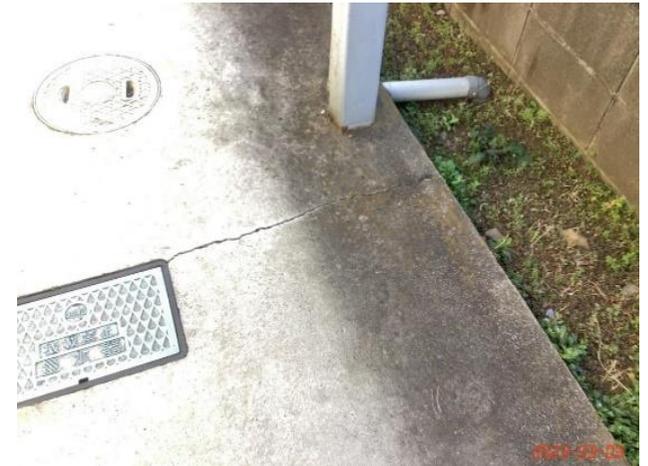
建物本体・廊下・(9)床面ヒビ割れ

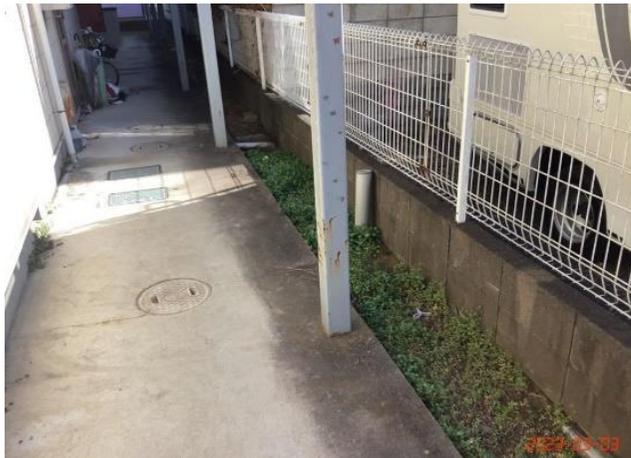
| No. | 点検箇所 | 点検方法 | 点検内容 | 該 当 無 | 問 題 な し | 確 認 不 可 | 問 題 あ り | 程 度 ※ 1 | 報告事項 |
|---|---|---|---|---|---|---|---|---|---|
| ⑥ | 廊下 | 目視 | 放置物・私物・汚れ・コケ | | | | ○ | 3 | 階段踏板、1F廊下に苔汚れあります。高圧洗浄をお勧めいたします。 |

建物本体・廊下・(10)苔汚れ

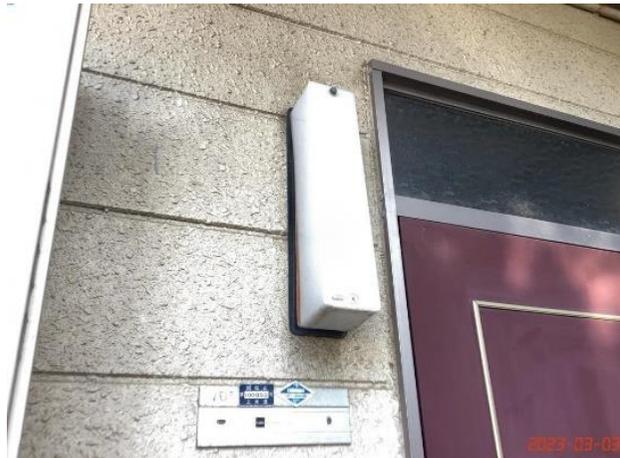
| No. | 点検箇所 | 点検方法 | 点検内容 | 該 当 無 し | 問 題 な し | 確 認 不 可 | 問 題 あ り | 程 度 ※ 1 | 報告事項 |
|---|---|---|---|---|---|---|---|---|---|
| ⑤ | 共用灯 | 目視 | 破損・サビ | | | | ○ | 2 | 103横、202横ネジが紛失しています。 |

建物付帯設備・共用灯・(11)カバーネジ紛失103横

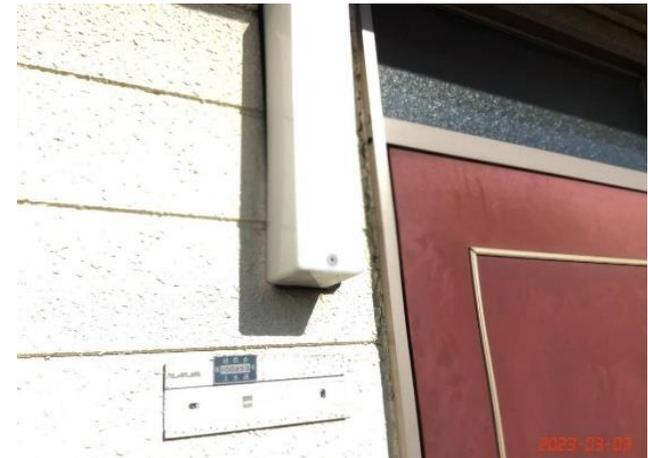
建物付帯設備・共用灯・(12)カバーネジ紛失202横

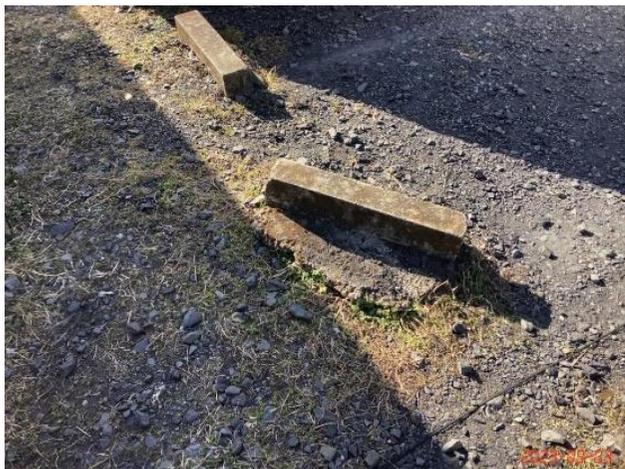
| No. | 点検箇所 | 点検方法 | 点検内容 | 該 当 無 し | 問 題 な し | 確 認 不 可 | 問 題 あ り | 程 度 ※ 1 | 報告事項 |
|---|---|---|---|---|---|---|---|---|---|
| ⑫ | 駐車場 | 目視 | 破損・汚損・サビ | | | | ○ | 2 | 駐輪場前の車止めが外れています。 |

建物付帯設備・駐車場・(13)車止め

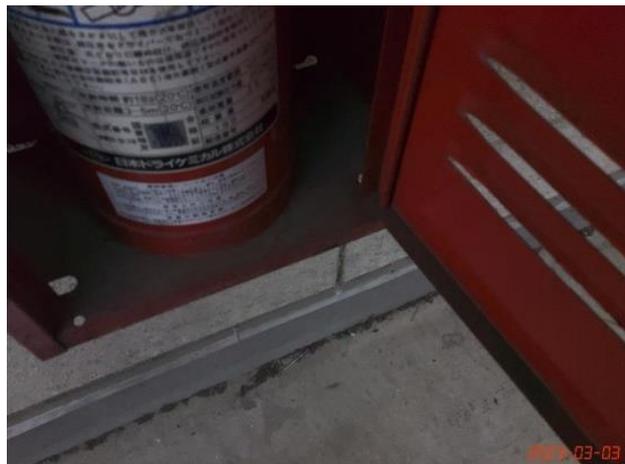
建物付帯設備・消火器(14)

| No. | 点検箇所 | 点検方法 | 点検内容 | 該 当 無 し | 問 題 な し | 確 認 不 可 | 問 題 あ り | 程 度 ※ 1 | 報告事項 |
|---|---|---|---|---|---|---|---|---|---|
| ③ | 消火器 | 目視 | 期限超(8年)・紛失・破損 | | | | ○ | 4 | 1994年製2本あります。101横、203横消火器がありません。 |

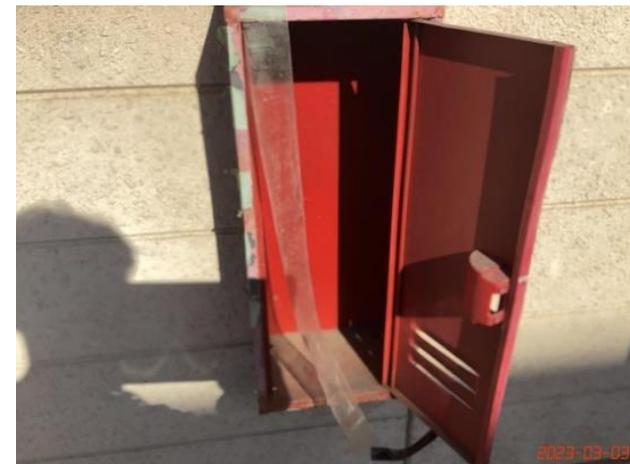
建物付帯設備・消火器(15)103、202横消火器なし

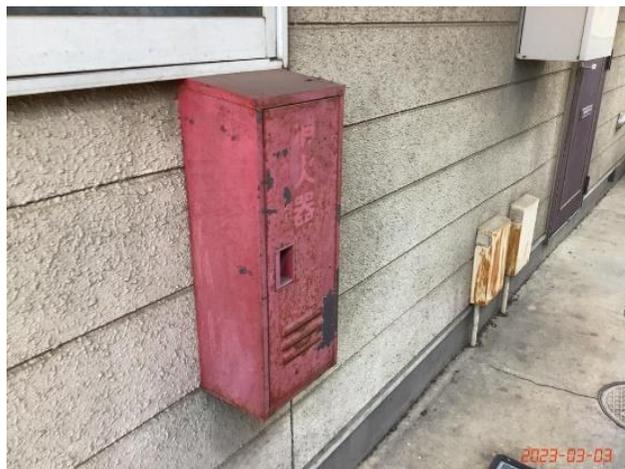
| No. | 点検箇所 | 点検方法 | 点検内容 | 該 当 無 し | 問 題 な し | 確 認 不 可 | 問 題 あ り | 程 度 ※ 1 | 報告事項 |
|---|---|---|---|---|---|---|---|---|---|
| ④ | 消火器収納箱 | 目視 | 破損・開閉異常・サビ・標識 | | | | ○ | 2 | 消化器BOXにサビがあります。 |

建物付帯設備・消火器収納箱(16)サビ状況

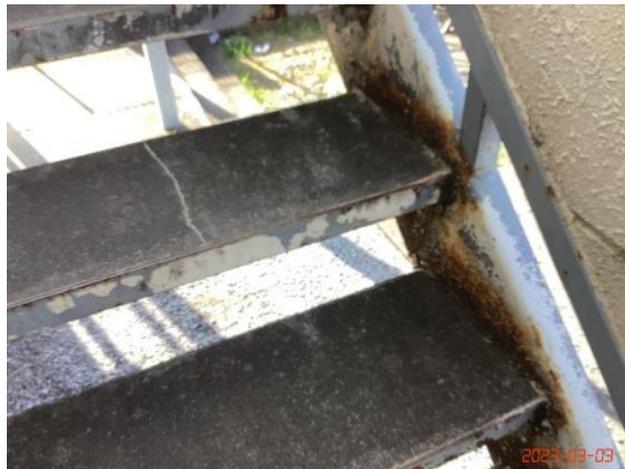
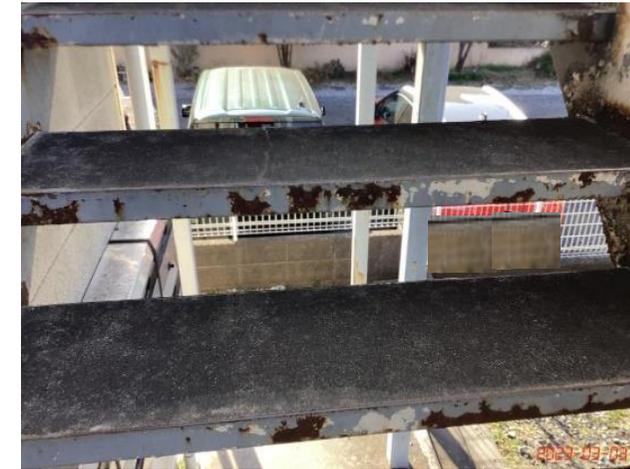
共用部状況・階段・(17)鉄部サビ・コケ汚れ

共用部状況・階段・(18)鉄部サビ・コケ汚れ

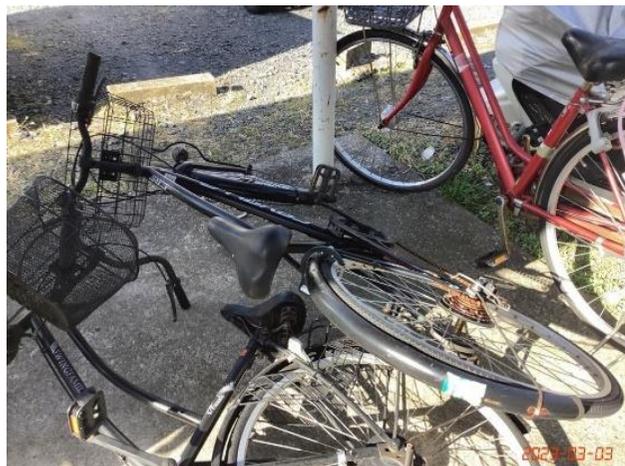
| No. | 点検箇所 | 点検方法 | 点検内容 | 該 当 無 | 問 題 な し | 確 認 不 可 | 問 題 あ り | 程 度 ※ 1 | 報告事項 |
|---|---|---|---|---|---|---|---|---|---|
| ① | 放置自転車 | 目視 | 整理状況・放置自転車 | | | | ○ | 2 | 低利用自転車6台あります。整理させて頂きました。 |

共用部状況・放置自転車・(19)低利用自転車

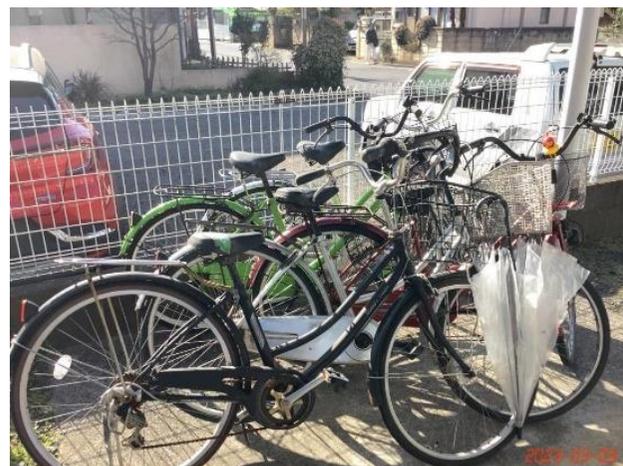
共用部状況・放置自転車・(20)整理後

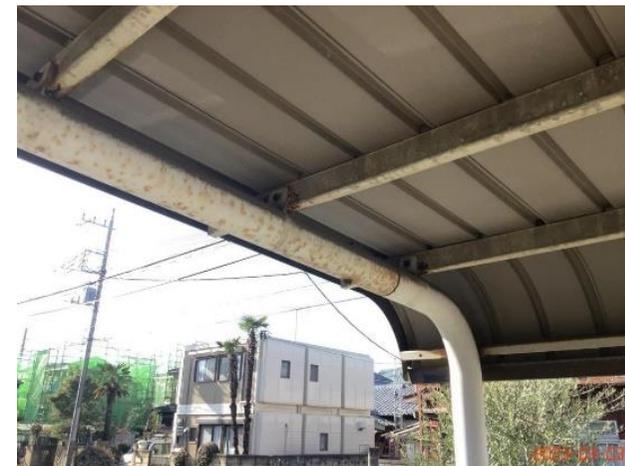
| No. | 点検箇所 | 点検方法 | 点検内容 | 該 当 無 | 問 題 な し | 確 認 不 可 | 問 題 あ り | 程 度 ※ 1 | 報告事項 |
|---|---|---|---|---|---|---|---|---|--|
| ⑩ | その他 | 目視 | 取付状態・破損・汚損・サビ | | | | ○ | 2 | 支柱にサビが多数あります。 |

共用部状況・駐輪場・(21)鉄部サビ

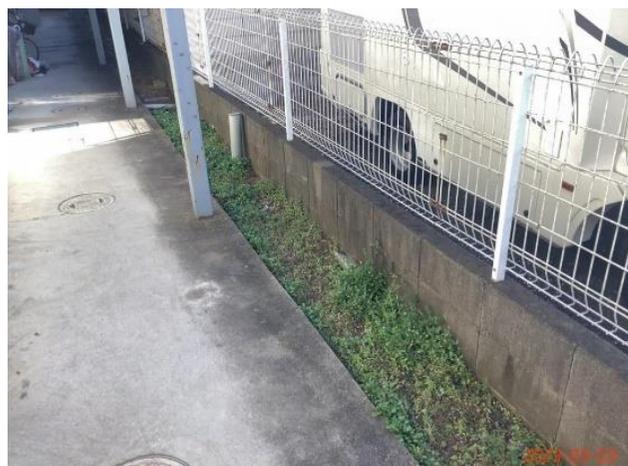
| No. | 点検箇所 | 点検方法 | 点検内容 | 該 当 無 | 問 題 な し | 確 認 不 可 | 問 題 あ り | 程 度 ※ 1 | 報告事項 |
|---|---|---|---|---|---|---|---|---|---|
| ⑧ | 庭(除草含む) | 目視 | 雑草の状態・手入れ状態 | | | | ○ | 3 | 敷地内雑草が生えています。スポット除草作業をお勧めいたします。 |

共用部状況・庭(除草含む)・(22)雑草状況
